1.1 Latar Belakang

Untuk itu perlu dianalisa lebih lanjut mengenai penyebab paling sering yang memicu kerusakan pada kuku *bucket* yang akan dibahas lebih lanjut pada skripsi ini dengan judul “analisa kerusakan kuku *bucket* pada *excavator* Kobelco sk200”.

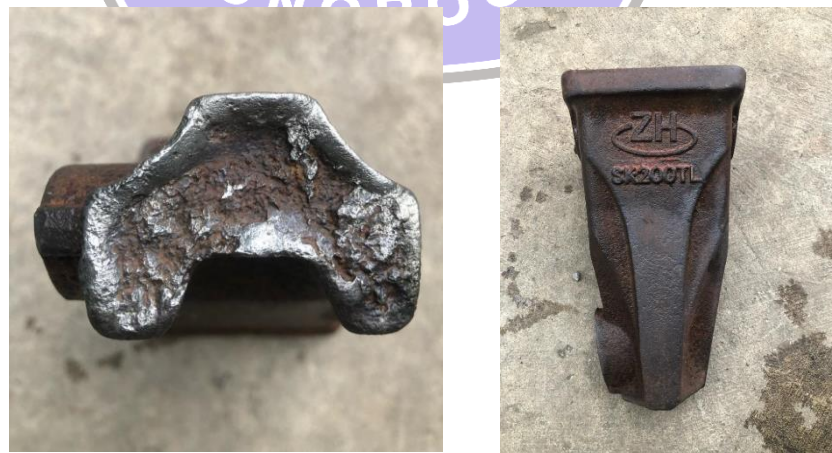
Gambar 1.1 Kuku *Bucket* yang Patah

Berikut ini contoh kuku *bucket* yang patah :

Idealnya kuku *bucket* yang digunakan sesuai petunjuk operasional pemakaian dapat bertahan untuk jangka waktu yang cukup lama yaitu lebih dari 3 bulan.
