BAB I

PENDAHULUAN

1.1 Latar belakang

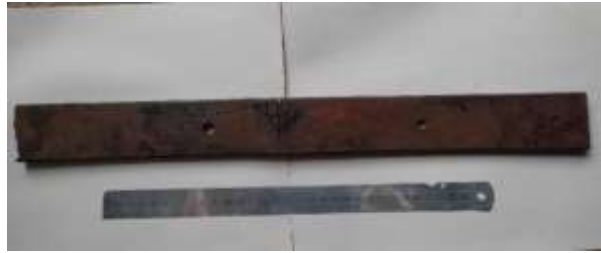
Akibat mengalami pembebanan yang dinamis dan berulang-ulang, akan berakibat pada kerusakan komponen akibat kelelahan yang muncul sesuai komponen menjalankan fungsinya. Kerusakan bisa berupa patah terhadap salah satu bagian pegas daun, [4]. Pada kali ini truk mengalami patah patah pegas daun belakang sebelah kiri dibagian yang bawah. Bentuk kegagalan ditunjukkan pada gambar 1.1.

Gambar 1.1 Foto kegagalan pegas daun

Tahap awal patah lelah biasanya mengalami retakan (*crack inisiation*) kemudian terjadi perambatan retakan (*crack propagation*) hingga pada tahap berikutnya terjadinya patah akhir (*final crack*), [4]. Oleh karena itu pemilik kendaraan harus melakukan perawatan ekstra, walaupun Setiap produk pegas daun sebelum terdistribusikan sudah melalui kontrol kualitas. Dari sini kemudian di temukan sebuah kasus pada dump truk yang patah pada salah satu pegas daun pada saat melewati jalan berlubang. Untuk menyelidiki kegagalan tersebut maka diperlukan penelitian meliputi pengamatan secara visual dengan kamera digital untuk mengidentifikasi objek yang patah. Kemudian dilanjutkan dengan pengamatan secara mikro dan makro menggunakan mikroskop. Guna menyelidiki lebih lanjut maka akan dilanjutkan uji komposisi kimia dan uji kekerasan.
